# Plusenergieensemble Hof8

**ARCHITEKTUR UND HANDWERK** Im Taubertal wurde ein abbruchreifer Bauernhof ökologisch saniert und zum Energie erzeugenden Ensemble ausgebaut. Die landwirtschaftliche Hofanlage im historischen Ortskern beherbergt nun eine Hebammenpraxis, ein Planungsbüro und zwei Seniorenwohnungen. Erneuerbare Energie erhält sie durch harmonisch in das Dach eingepasste Photovoltaik und Grundwasser, das über einen wieder aktivierten Brunnen entnommen wird.

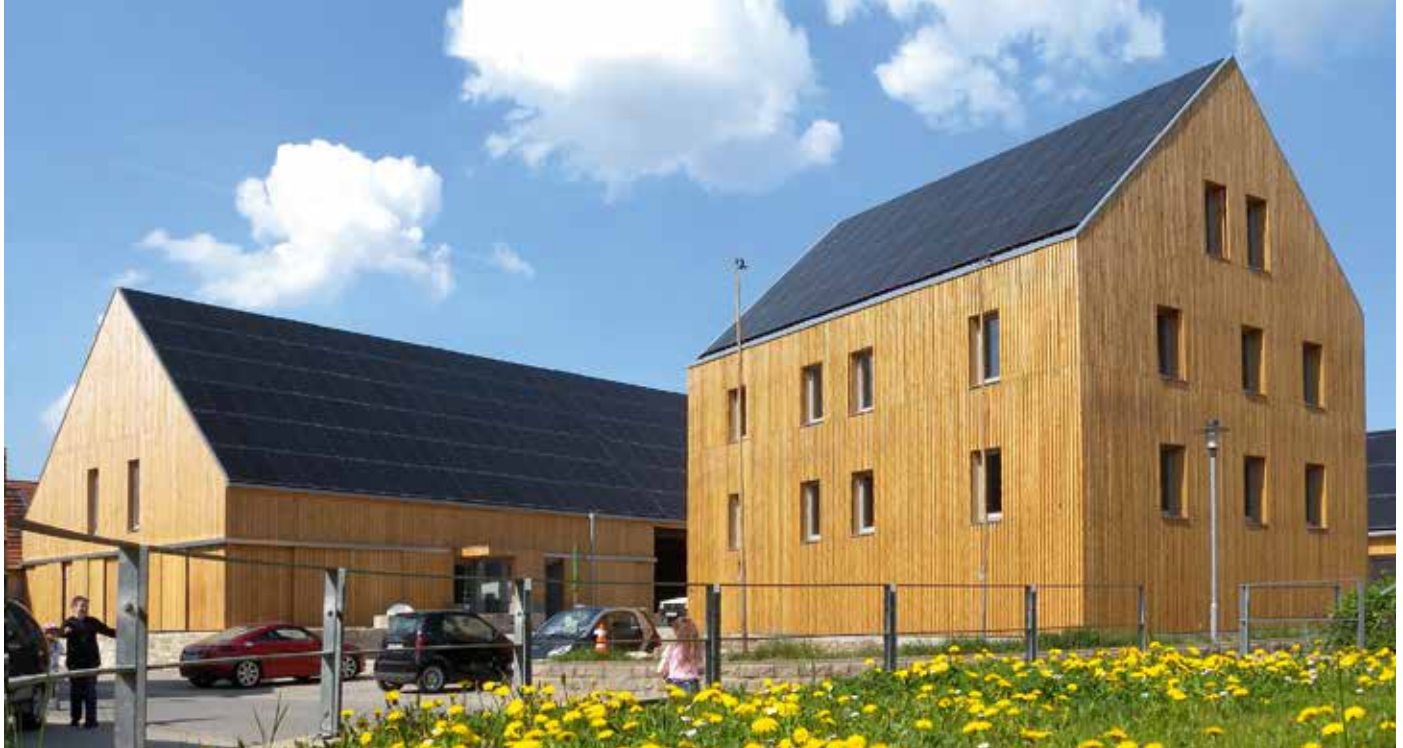
▲  
Der sanierte Hof8 produziert 80% mehr Energie als er verbraucht

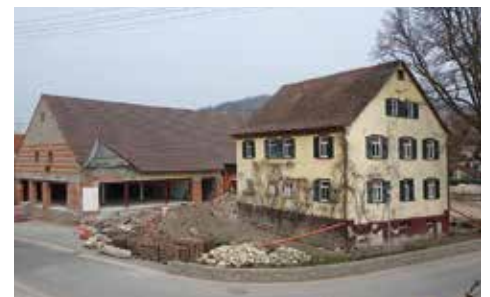
▼  
Jahrelang stand das Ensemble leer und sollte schon abgebrochen werden. Die Bauherren und der Architekt retteten es

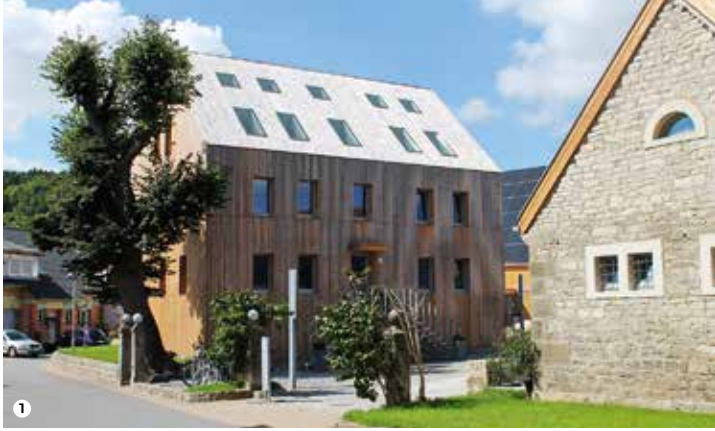
**1**  
**Kristall mit Holzlamellen:**  
 Im alten Wohnhaus befindet sich heute das Büro. Die Dachfenster auf der Nordseite wirken besonders modern. Die Südseite ist mit Photovoltaik eingedeckt

Den Dachflächen mit der Photovoltaik widmete Rolf Klärle genauso viel Aufmerksamkeit wie den übrigen Fassaden. Das Dach und der Anschluss der Rinne detailliert er besonders umsichtig. So treten die Module mit ihren zurückhaltenden schwarzen Rahmen in den Hintergrund und erscheinen als eigentliche Dachfläche. Sie sind nach Südosten und Südwesten orientiert. Überschüssiger Solarstrom wird ins Netz eingespeist. In Zukunft sollen auch Nachbarn direkt davon profitieren. Geplant ist auch nachts und ohne Sonne Eigenstrom zu nutzen. Dazu sollen zwei Kleinwindkraftanlagen errichtet werden. Eigene Batterien amortisieren sich erst ▶

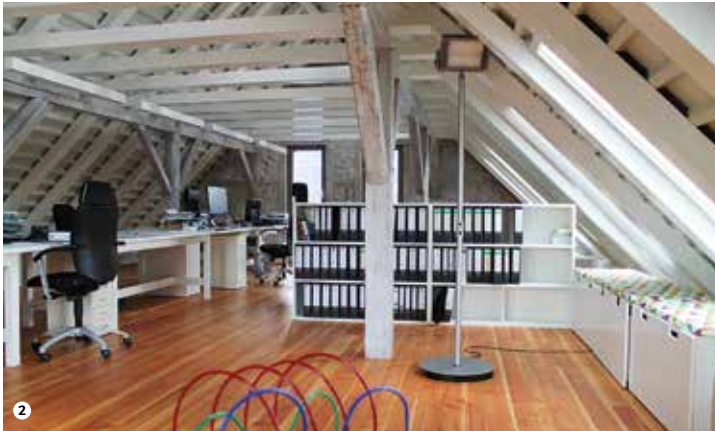
**2**  
**Stattliche Büroarbeitsplätze**  
 unter dem Dach: Alte Balken und die historischen Giebel sind mit minimalistischen Elementen kombiniert

Im Inneren des Bauernhauses wurde das Erdgeschoss erheblich großzügiger gestaltet, zudem wurden einige Wände entfernt, der ursprüngliche Grundriss bleibt dennoch erlebbar. Das Obergeschoss wurde in seiner Raumabfolge und -wirkung belassen. Die Fugen des Mauerwerks der Außenwände wurden innen überarbeitet und mitsamt den Balken überlasiert. Dieses Herausarbeiten des nur stellenweise interessanten Mauerwerks wirkt allerdings mitunter pittoresk. Eine brüstungshohe Vertäfelung war im Sekretariat original erhalten geblieben. Sie wurde ergänzt und verbirgt nun die Installationen. Wo es keine schöne Substanz gab, wurden Gipskartonplatten eingebaut, deren Oberflächen im Vergleich zur sonst meist anzutreffenden Qualität abfallen. Die Neigung und Austretungen der Stufen der aufgearbeiteten Bestandstreppe hingegen erzählen viel von der Nutzung und den Setzungen über die Jahrzehnte. Das Dachgeschoss wird durch neue Dachfenster belichtet. Sein Gebälk war in den 50ern erneuert worden – als einfaches Notdach. In diesem Bereich erhielt es neue Konstruktionshölzer. So sind dort sehr attraktive Arbeitsplätze entstanden.

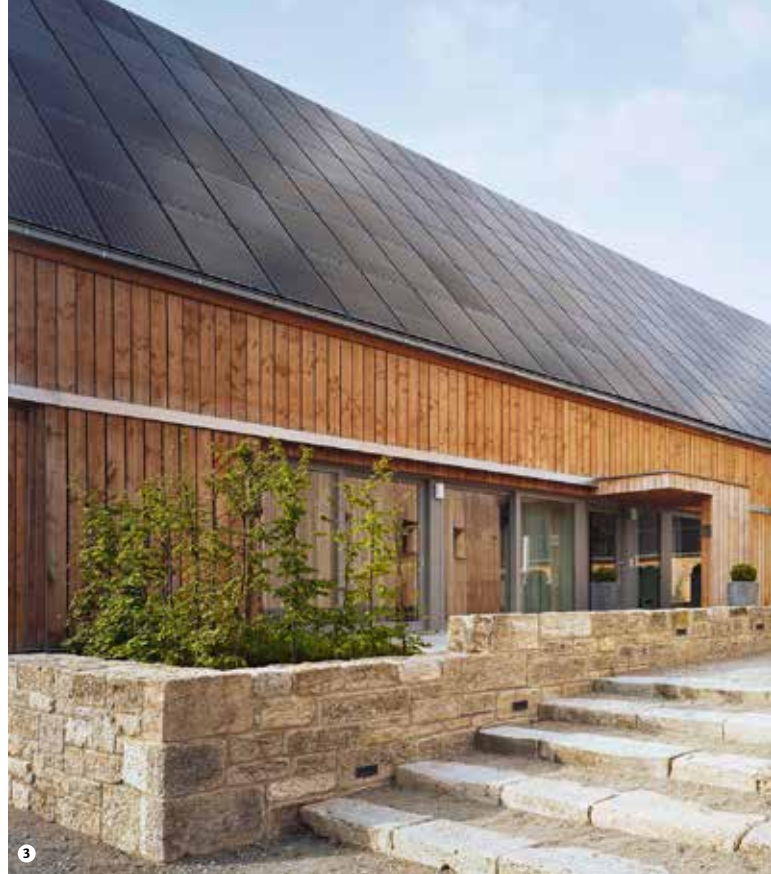
**3**  
**Ästhetisches Gebäude und**  
 Materialien: Von den Parkplätzen führen Treppenstufen aus wiederverwendeten Kalksteinen auf den Hof mit dem reaktivierten Brunnen

Der Architekt konzentrierte sich auf wenige Materialien. Muschelkalksteine und Holz bieten einen angenehm natürlichen Charakter und viel Sinnlichkeit. Lesesteine aus den Feldern, Backsteine und Ziegel aus dem Dorf sind weitere prägende Details. Die neu errichtete, landschaftliche Außentreppe besteht aus Steinen der alten Hoftreppe. Die neue Hoftreppe aus Metall wurde etwas vom Gebäude abgerückt. Auch die Steine des abgebrochenen Stalls wurden wieder verwendet. Mit einem Mehraufwand an Arbeitszeit wurde so der Gewinn an „grauer Energie“ optimiert. Im Inneren erzeugen aufgearbeitete Holztüren von 1890, eine Küche im Gewölbekeller, Bruchsteinmauern und Fachwerk Atmosphäre. Auch Decken mit Lehmwickel sind erhalten. Alle neuen Materialien stammen aus der Region. So zeigen Klärles mit ihrem Projekt, was mit dem entsprechenden
